REGIONE AUTONOMA FRIULI - VENEZIA GIULIA
QUADERNI DEL CENTRO DI CATALOGAZIONE
E RESTAURO DEI BENI CULTURALI

Moruzzo

I
CATALOGO
DEI BENI CULTURALI DEL COMUNE
DI
MORUZZO

PROSPETTO DEI BENI CATALOGATI NEL COMUNE DI MORUZZO

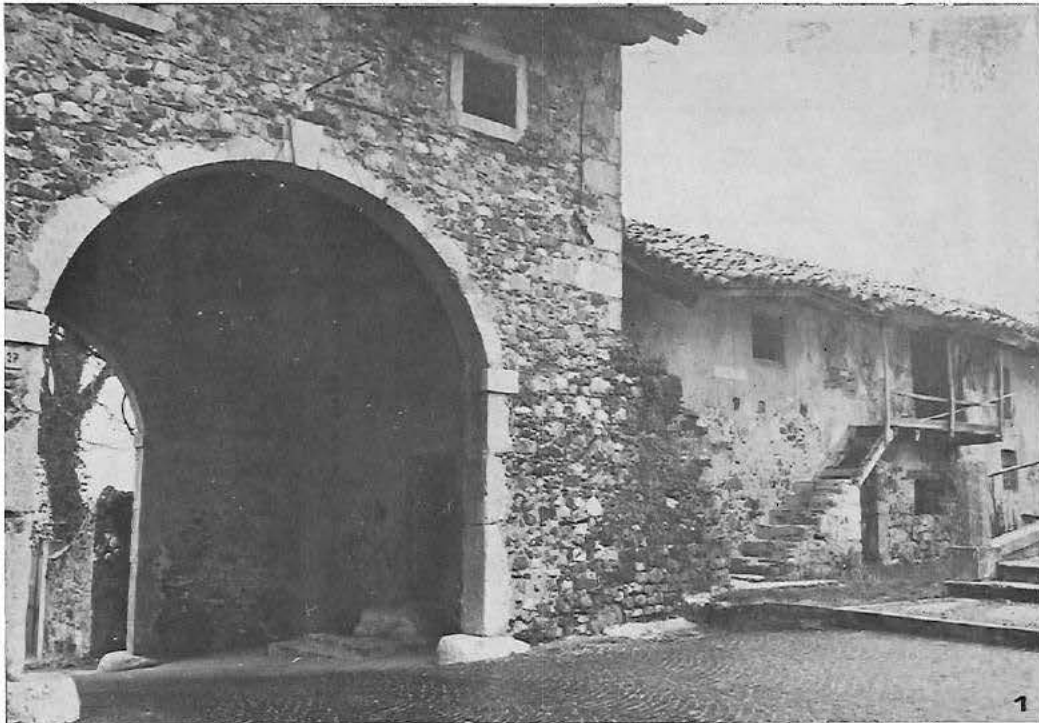
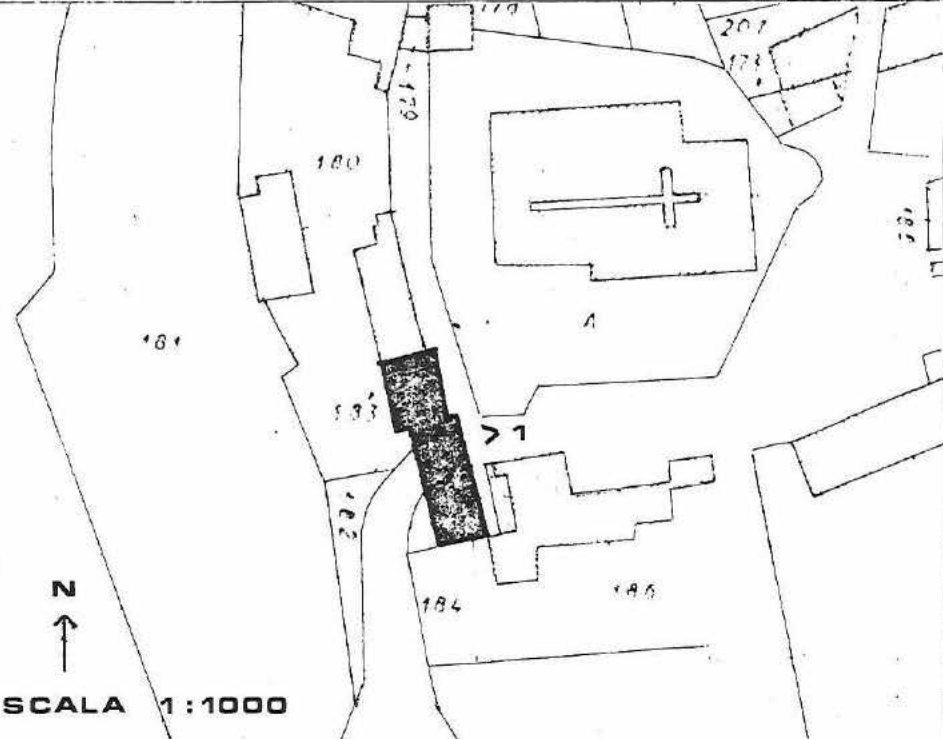
DATI TIPOLOGICI					DATI CRONOLOGICI					DATI TECNICI									
Per l'altezza di due piani l'edificio è spaccato da un grande arco che consente l'accesso al colle di S. Margherita					Evoluzioni subite					Materiali La muratura è in pietrame. Pure in pietra squadrata sono le cornici delle finestre, una delle scale esterne e la cornice del grande arco. In legno i solai e l'orditura del tetto.									
					Utilizzazione proposta Residenza					Interventi di restauro Previsto con L.R. n. 30 art. 8									
Caratteristiche particolari					Utilizzazione possibile Residenza					Prospettive di restauro									
Documentazione complementare (grafica, fotografica, ecc.)																			
Bibliografia fondamentale T. MIOTTI, <u>Castelli del Friuli</u> , vol. II, Udine 1978										Osservazioni e pericoli eventuali									
Dati giuridici (tipo di proprietà e indirizzo) Beneficio parrocchiale										Redatta da: Art. 8 L.R. 30/77 il Controllata da: Arch. O. Pitton il 15.12.1981
